手賀沼水系グループの水草実験報告

2014.3 かしわ環境ステーション

温暖化対策部会手賀沼水系グループ

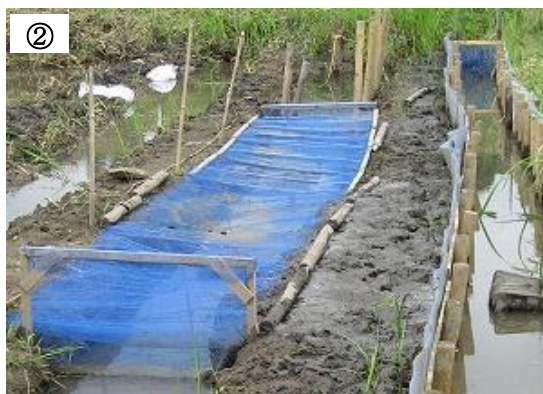
手賀沼ビオトープの初期の実験水路

- ・2008 年借用した手賀沼ビオトープ第 7 区画の葦刈りから始め水路堀り、杭打ち等々高齢メンバーにはなかなか厳しい作業の末 2009 年 5 月に初期の実験水路（食害防止用に水路の上面と水の出入口の堰を 4 mm 目網でカバーしたもの）が出来上がった。（写真②）
- ・水路に入れたポットの水草は初めは順調に生育していたがやがてアメリカザリガニに食害されるようになった。堰網や網カバーの補強改良を実施したが、今度はザリガニが土手に穴を掘って水路に入り込み水草を食べつくした。（写真③、④、⑤）
- ・そこで水路の両サイドに塩ビの波板を打ち生育が持続するようになったが、次第に水草上に泥が堆積するようになった。冬季に葉が枯れた後翌春の新芽の発性が認められず、これが泥被りのためか春に活発化したザリガニに食害されたのか区別がつかなかった。
- ・ザリガニの幼生は 4 mm 目の網の中にも潜り込むことが実験で分かったので、細かい 1 mm 目の網を水路に袋状に敷いてその上に水草ポットを置き、上面網カバーの周囲はレンガで押さえ隙間をなくした。（写真①）これによりほぼ食害は防止された。（写真⑥）

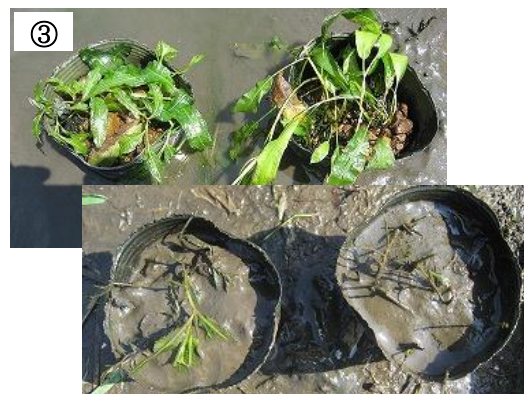
生育したササバモと食害された後

- ・手賀沼ビオトープを初め川や田んぼ等水のある至る処にザリガニは生息している。
- ・ガシャモク、ササバモを好んで食べるが、食物が足りない環境ではホザキノフサモ、エビモ、ヤナギモ等々近隣河川で生育している沈水植物も食べる。(写真③)
- ・水草を食べるのは子ザリガニとされていて、確かに小さいうちは主に水草を食べるが、食物が足りない環境では大人ザリガニも大いに食べる。
- ・土手に穴を掘って潜り込み水路の底や壁から侵入して水草を食べるので、水路は防護壁か網で四囲をカバーしないと防げないし、ちょっとした隙間や可動性がある箇所から入り込むので完全なものにしないといけない(写真④、⑤)。幼体は幅 2mm、長さ 5mm位なので、防護網は 2mm目以下が必要である。(上面網は 2mm目以下では水草に光が不足するので 4mm目網を使用し大雨でも水に浸らない高さに張る必要がある)(写真①)
- ・ウシガエルが天敵と言われるが水路に両者が居てもザリガニは活動し水草を食害する。食物のない閉鎖空間では逆にウシガエルを食べてしまうこともあるようだ。(お魚トラップの中で生きた数匹のザリガニとウシガエルの骨を確認した)。
- ・ウシガエルのオタマジャクシが水草を食べると言われるが明確に確認は出来なかった。
- ・ザリガニ以外にも小型生物（ヒメタニシの子供やモノアラガイの卵）がガシャモクに付着していて葉だけが食べられている場合があった。(写真⑩)

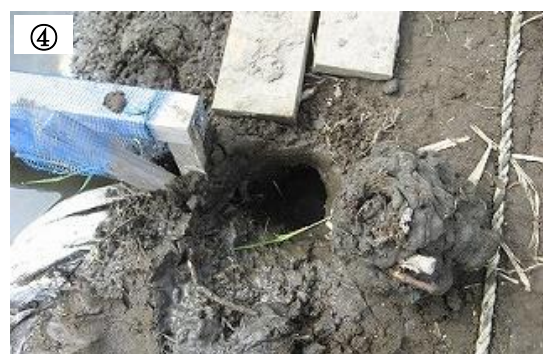
ザリガニは穴を掘って水路に侵入

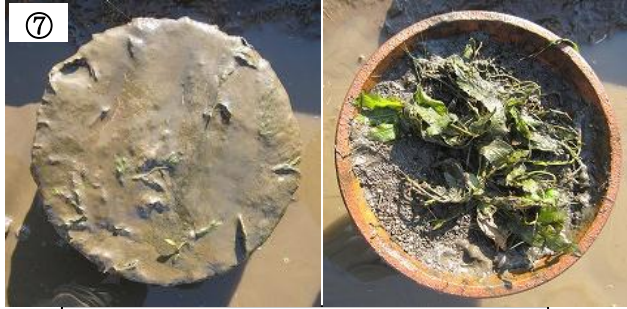
⑦ 生育が続くと泥が堆積、洗うと緑色

- ・手賀沼の水には浮泥（シルト質土壌）が多く含まれそれが水草上に堆積し泥被りとなる。長時間被り続けると一部の葉が黒色化したりするが、流れる水の量が十分あれば(泥を洗ってみると)多くは緑色を維持しており、生育を続け翌春に新芽が発生し成長繁茂する。(写真⑦、⑧、⑨)
- ・名戸ヶ谷ビオトープの小川でも食害防護した木箱水路の中で生育できるが、2013年のように流量が極く少ない状況下では運ばれてくる泥の下に水草全体が埋まってしまい、生育を持続できず消えてしまう（呼吸困難になると思われる）。(写真⑩)
- ・長時間の確認ではないが、手賀沼水の水深 20 cm～60 cm位、流速 10cm～50cm/分位の間では生育に差は無いようである。土壌のシルト質と砂質の違いははっきりしなかった。
- ・生育条件の参考とするため手賀沼流域の河川に自生する水草の生育状況を調査した結果、大津川にはオオカナダモとヤナギモ、大堀川にはエビモが沢山見られたがいずれも上流域にしかなく、場所は石の下や固い地盤のところであった。(写真⑪)
下流域は川底が浮泥が溜まった軟弱な状態であり、切れ藻の定着が難しいことやザリガニが潜み易いため水草の生育が難しいものと推測する。
- ・2009年に実験水路の近くの水溜りにササバモがまとまって自生した。水路に植付けたものから派生したとは考えにくく、この地に埋土種子としてあったものが攪乱を受け発芽成長したのではないかと推測した。浅い水溜りでザリガニも身を曝すので進出しにくいのか2年ほど食害もされず生育が続けたが、やがて雑草に覆われて消失した。(写真⑫)

- ・泥被り対策で片方の実験水路の前に約 5m長の沈殿池を導入したが効果は明確でなく、泥被りは益々顕著になったが葉を洗うと緑色をしており、翌春 3 月には新芽が発生し以後急速に成長し水路に拡がった。7 月にはウキクサで水面がびっしり覆われたがその下で繁茂し続けた。(写真⑦、⑧、⑨)
- ・注入水の水質は 2009/12 のパックテスト等で pH : 8.5、COD : 10mg/L、NO₂ : 1mg/L、PO₄ : 0.2mg/L、透視度 : 20cm で、pH、COD、透視度は県の手賀沼中央での測定値とほぼ同等。但し透視度は 2009/9 では 7 cm と変動が大、貯水池が水勢で攪拌されるためか。
- ・2011.9 月頃からガシヤモクの葉だけが減ってしまう事故が生じ、調べたところヒメタニシの子供やモノアラガイの卵が茎に付着しているのが分かり、このような小型生物によっても食害が生ずることが分かった。(写真⑪)
- ・流域河川の調査から流水下の水草は岩の下など硬い場所に根を張って生育していることが分かったので(写真⑩)、生育土壌の影響を探るため手賀沼の中の砂質土壌とシルト質土壌(微粒子の浮泥)の 2 種の土壌を用いて水草生育の比較実験に入った。
- ・2011 年 11 月に突然我孫子市手賀沼課より施設の老朽化や水質浄化の役割減少等を理由にビオトープの使用中止の通知が舞い込んできた。永い苦闘の末実験を続けるための食害防止が可能になり、いよいよ水草生育と環境条件との関係解明や直植え実験等へと進もうと計画していた矢先真に残念であり早速再考の要望を提出した。しかし県の意向は覆らず 3 月 1 日で使用終了となり、5 月末にすべての実験施設を解体整理して撤退した。

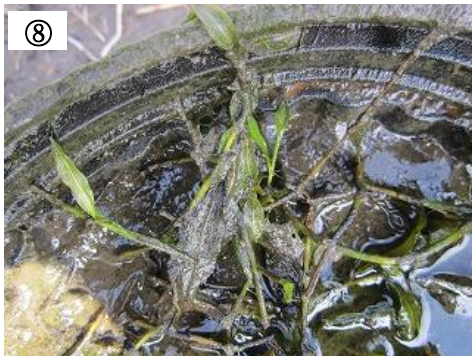
⑧ 翌春新芽が発生

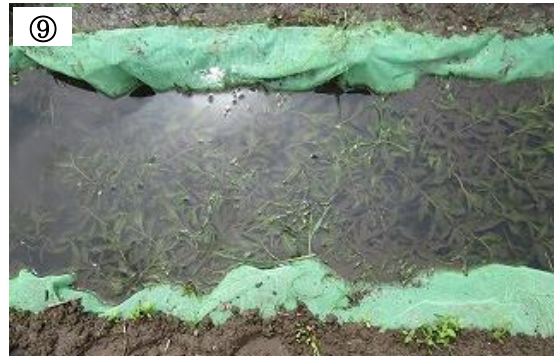
⑨ 6月には水路一杯にガシャモク等が繁茂

- ・ガシャモク等の水草は食害がなければ手賀沼の水の中で十分生育を持続する。農薬や除草剤成分等による生育阻害を受けることもないようである。（後掲写真⑨）

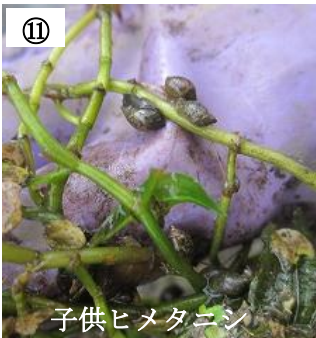
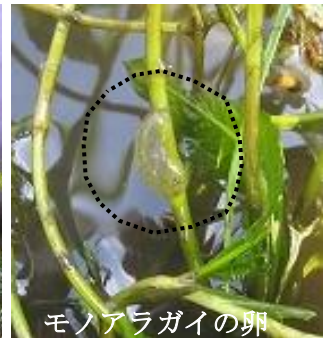
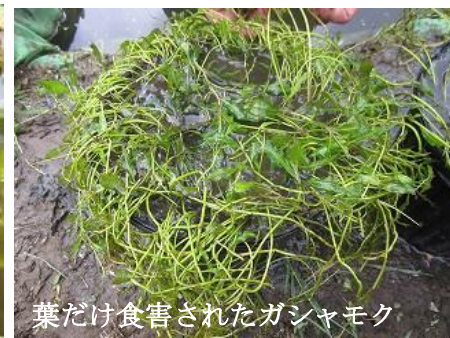
子供ヒメタニシ

モノアラガイの卵

葉だけ食害されたガシャモク

ガシャモクは小型生物でも食害される

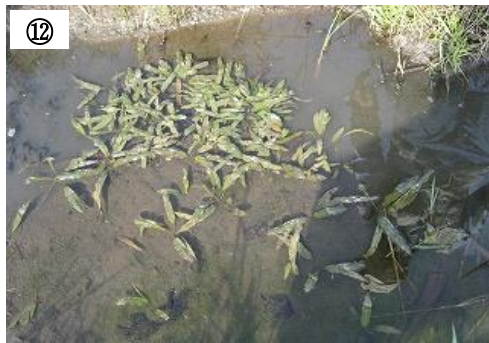
⑫水溜りに自生したササバモ

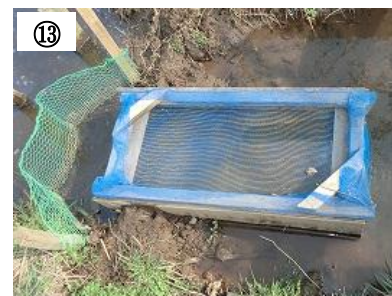
- 使える水路の状況から手賀沼ビオトープで用いた 1mm 目網を敷く食害対策は施せないため、幅 40 cm、長さ 90 cm、深さ 60 cm 程の大きさで水の出入口に 1 mm 目網を張り上面に 4 mm 目網を張った木箱を作りこれを水路に沈めてその中で実験を行った。

- ・手賀沼ビオトープの閉鎖後、新たな実験場所を求めて増尾城址公園等を当たったが芳しい回答は得られず、最終的に名戸ヶ谷ビオトープの水田排水の水路を借用することが出来ることになり 2012 年 7 月から再度実験に取りかかった。
- ・水路は水量が少なく水田から来る軟泥が深く貯まっていて手賀沼ビオトープのように 1 mm 目網を敷いて実験水路にすることは難しいため、幅 40 cm、長さ 90 cm、深さ 60 cm 程度の大きさで水の入口出口に 1 mm 目網を張り上面に 4 mm 目網を張った木箱を作りこれを水路に沈めてその中で水草を育てる実験を行った。
- ・ここでもザリガニの食害に悩まされながら対策をとり 1012 年秋には木箱の中で水草はよく繁茂するようになった。(写真⑮)

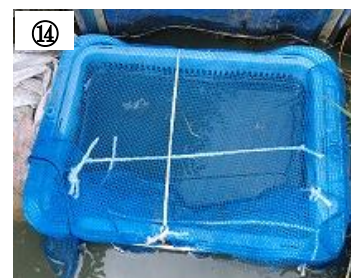
- 2013 年に入り水量が極端に減少し木箱水路内では流速が大きく下がって水草に泥の堆積が多く生育困難になったため、水が通過しやすいようにレジ籠状の籠に水草を入れて 4mm 目の網で二重に包んだものを水路に入れて実験したが、それでも泥の堆積が多く実験にならなかった。

- ・木箱水路は深さがあるため少ない流量では極端に流速が低下して泥が堆積すると考え、水が通過しやすいようレジ籠の四面に網を掛けたものの中に水草ポットを入れて実験してみたがそれでも泥被りで 1 ヶ月と持たずに消失してしまう状況であり、少ない水と泥の下で呼吸困難となり生育が続かないものと考えられた。
- ・水量の回復が見込めないこの環境では実験を続ける意味がなく、柏市防災公園の水路など別の実験場所も使用許可が得られず、実験はいったん中止の止む無きに至った。

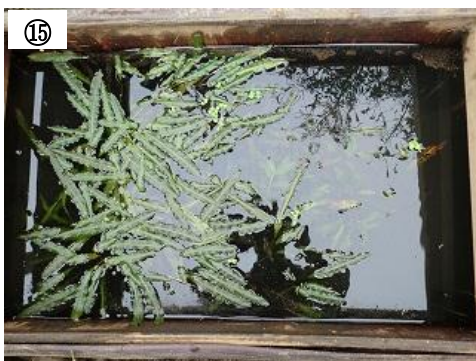
木箱水路で成長したササバモ等

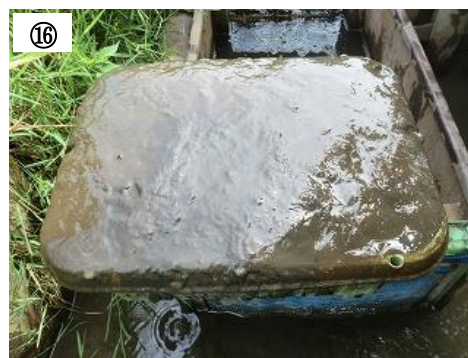
木箱水路内の泥溜まりプランター

しかし 2013 年 5 月に 2 台目の木箱水路で植栽土壌の実験に着手した頃よりビオトープから来る水量が極端に減少し水草の泥被りが激しく消えてしまうようになった。(写真⑯)
